# Typische Reifenschäden

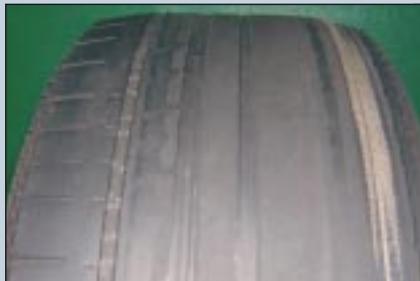
Verstellte Achsgeometrie nach Geländerritt: Niederquerschnittsreifen leiten Stöße ungedämpft weiter

lingseigenschaften auf der Straße, kann aber im Gelände zu einem Durchschlag oder einer Quetschung der Seitenwand führen. Beim Geländereifen hingegen absorbiert eine hohe Seitenwand diese Stoß-Energie. Damit hängt auch ein weiteres Problem zusammen: Äußere Einwirkungen werden bei Niederquerschnittsreifen direkt auf das Fahrwerk weitergegeben, was ein Verstellen der Achsgeometrie bewirken kann. Einseitig abgefahrene Reifenschultern sind die Folge. Viele Probleme erspart man sich, wenn nach jeder Geländefahrt Fahrzeug und Reifen auf eventuelle Beschädigungen gründlich untersucht werden. Schließlich besitzen Reifen ein „Gedächtnis“. Und wer will schon, dass sich ein geschädigter Reifen irgendwann erinnert?

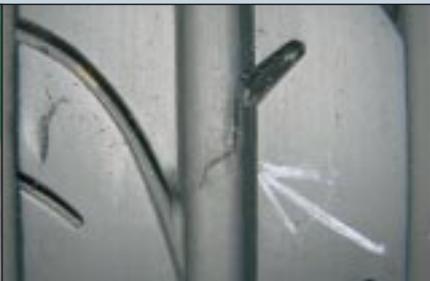
Kaum sichtbare Einstiche lassen Feuchtigkeit bis zum Stahlgürtel vordringen

Einschnitte oder Einfahrverletzungen sind Verletzungen in der Lauffläche oder in der Seitenwand. Geländereifen bieten hier durch eine zusätzliche Karkasslage und hohe Umkehrlagen speziellen Schutz. Die Verletzungen müssen nicht zwangsläufig zum sofortigen Luftverlust führen: Wird der Stahlgürtel des Reifens verletzt, kann die Reifenkonstruktion durch Unterrostung auch erst viel später beeinträchtigt werden.
